# 吉林大学教学楼旧址 (石头楼) 抢险修缮工程

方案設計

说明部分·图示

(最终修订稿)

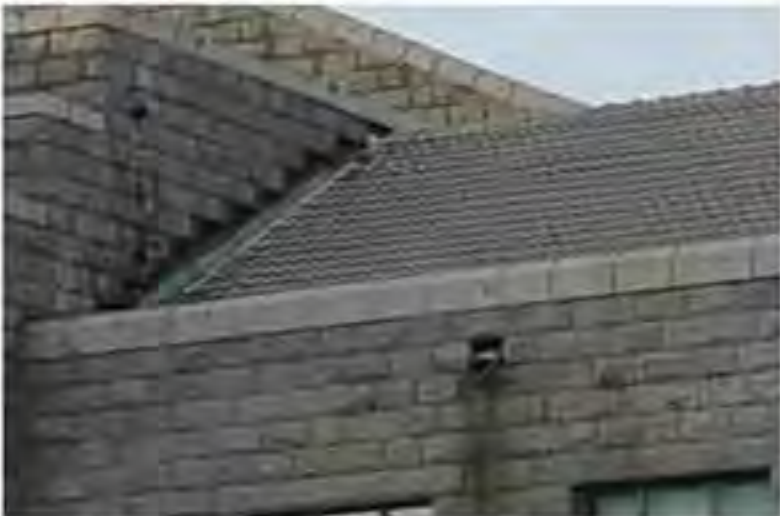
建筑部位	保存现状	原因分析	残破程度及性质
建筑瓦屋面	屋顶瓦片局部有破损松动的现象。	自然因素影响。	影响建筑本体安全，影响建筑环境。
现状照片	<div>

<p>（房檐瓦片破损，局部用水泥砂浆填补）</p></div> <div>

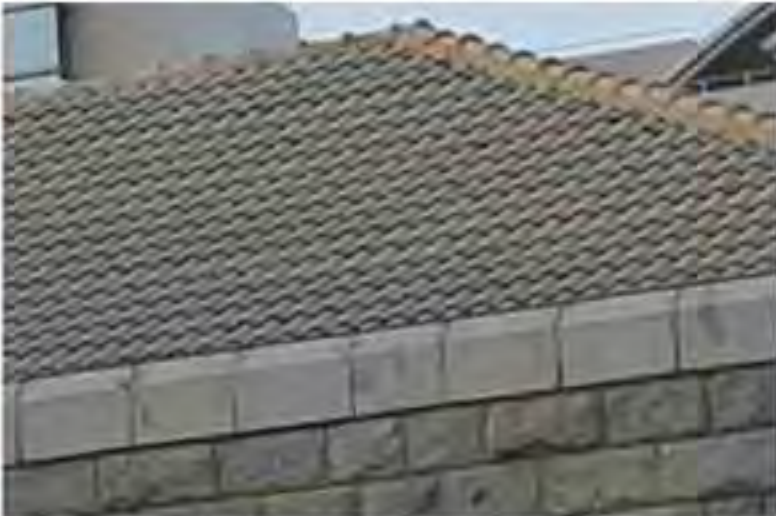
<p>（建筑屋顶老化）</p></div> <div>

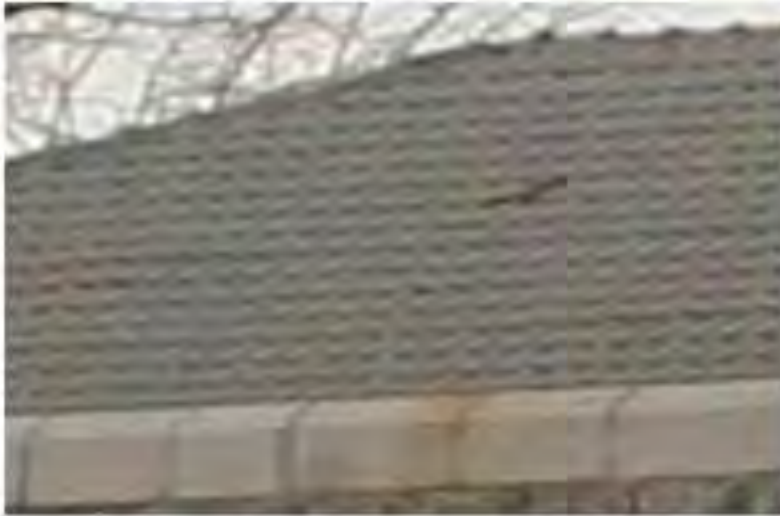
<p>（瓦片局部破损）</p></div> <div>

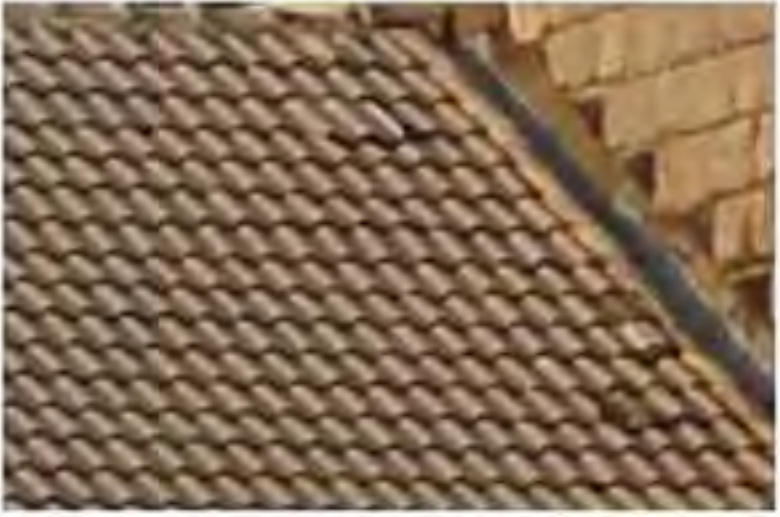
<p>（建筑屋顶老化残破，局部破损）</p></div> <div>

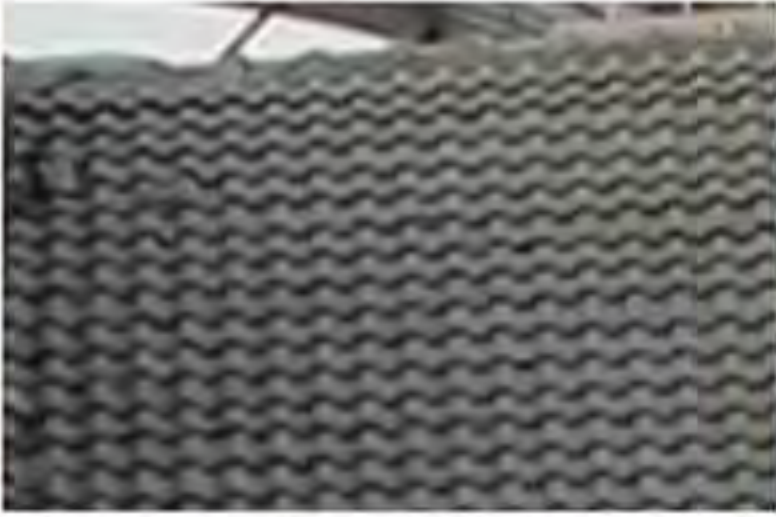
<p>（瓦片局部松动）</p></div> <div> <p>（瓦片整体完好）</p></div>
